# EVALUACIÓN DE PROCESOS A INTERVENCIONES REALIZADAS A VIVIENDAS RURALES EN EL MARCO DEL PLAN MULTISECTORIAL ANTE HELADAS Y FRIAJE

## TERCER INFORME

Ministerio  
de Economía y Finanzas

Lima, 4 de agosto de 2020

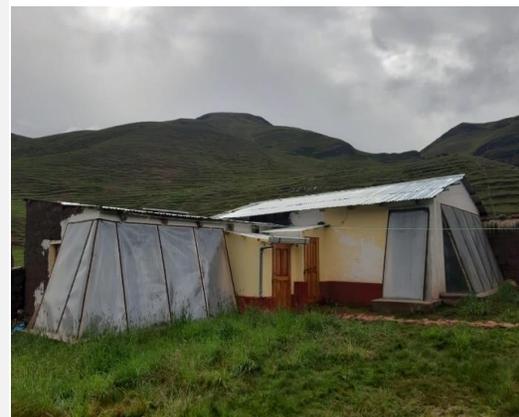
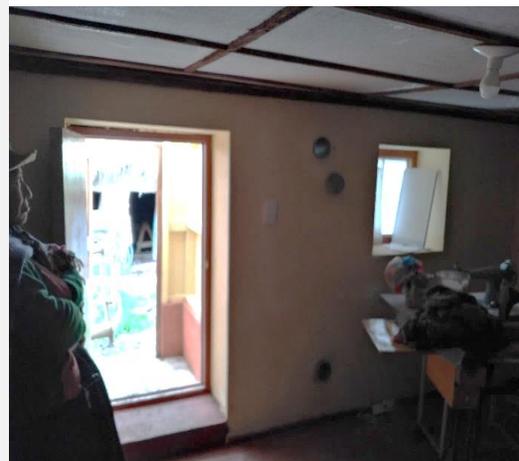
<b>Ambientes</b>	<ul style="list-style-type: none"> <li>▪ Cocinas mejoradas a leña, bosta de ganado o bosta de camélido</li> </ul>

Nota: 1/ Ubicado en el exterior de las habitaciones donde duermen los miembros de la familia, una en el dormitorio de los adultos y otra en el de los niños (en caso aplique). 2/ Se considera para el caso de viviendas de adobe, ubicadas en los distritos de las zonas sísmicas 3 y 4 de acuerdo con el "Anexo N° 01 – Zonificación Sísmica".

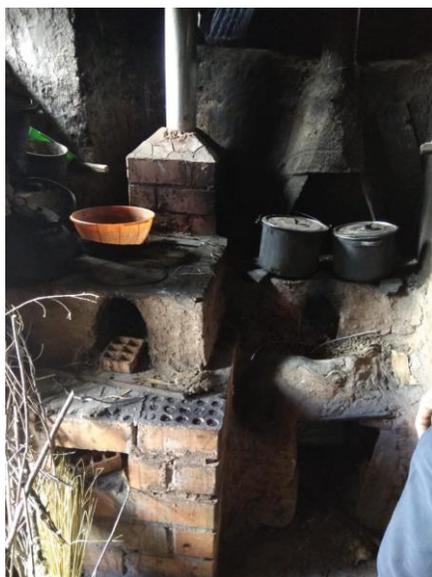
**Figura 3. Dificultades en el uso de las cocinas mejoradas de Mi Abrigo**

Foto 1: Cocina acondicionada que no se utiliza (izquierda) y cocina anterior que sí se utiliza (derecha) (Acomayo, Cusco)

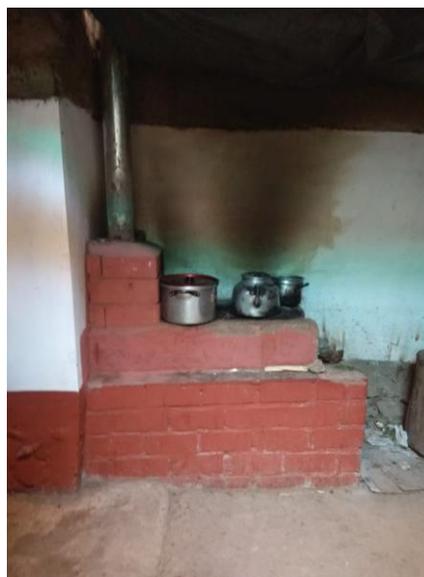
Foto 2: Cocina acondicionada que sí se utiliza en una dirección distinta a la diseñada (Acomayo, Cusco)

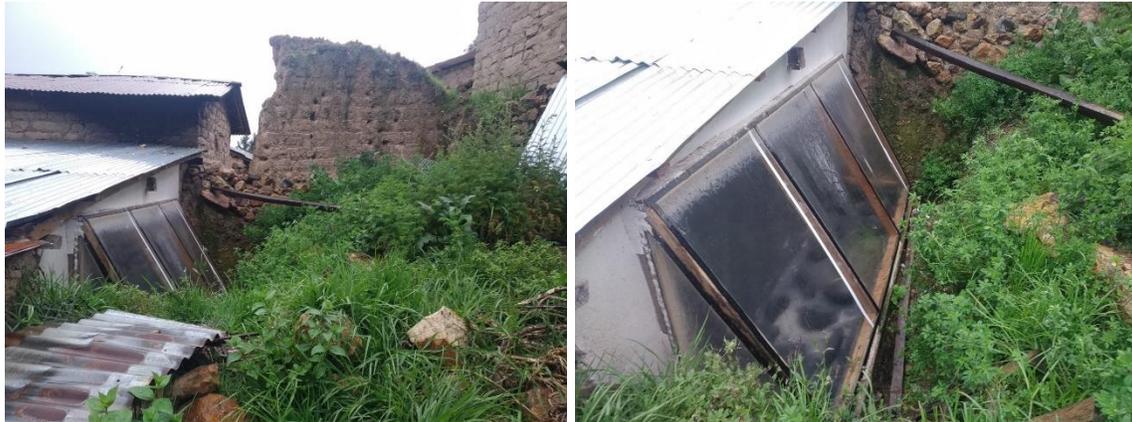
**Figura 7. Vista exterior del muro trombe de Mi Abrigo (Oyolo, Ayacucho)**

En el segundo caso, en las visitas de campo también se han encontrado muros trombe contruidos en una posición no favorable para la acumulación del calor o cuyos alrededores están cubiertos de vegetación (ver figura siguiente). Esto puede ser un indicativo de que el diagnóstico técnico no se hizo adecuadamente y generó problemas en la ejecución posterior. A ello se le añade que para la revisión de este diagnóstico el supervisor técnico también cuenta con un plazo ajustado que no permite verificar *in situ* si la identificación de familias se hizo adecuadamente.

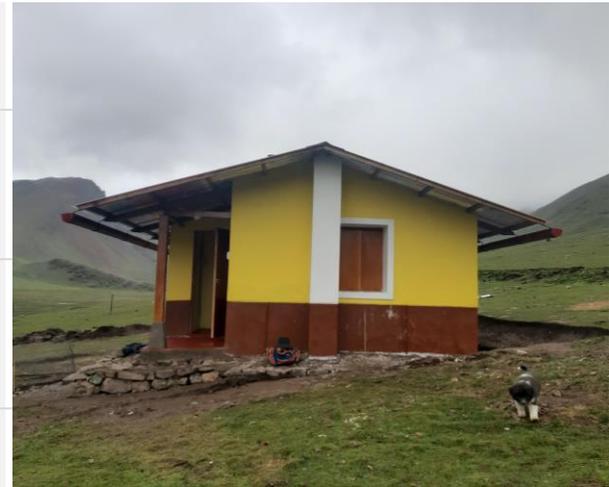
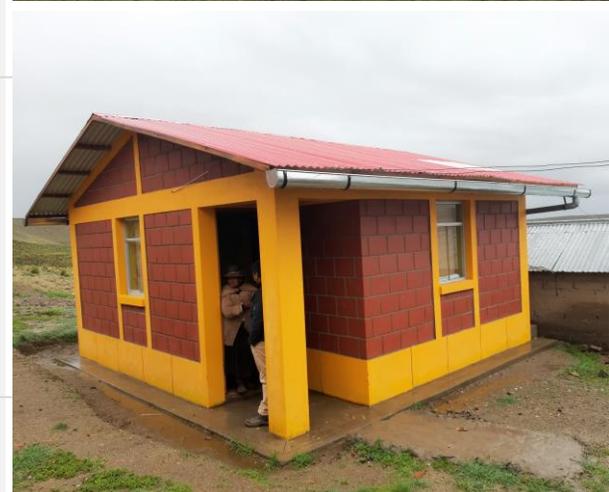
<b>Muros y paredes</b>	<ul style="list-style-type: none"> <li>▪ Si es ladrillo:                             <ul style="list-style-type: none"> <li>• Columna de concreto</li> <li>• Muros de ladrillo con instalación de poliestireno</li> <li>• Muros interiores con acabados enlucido de yeso</li> </ul> </li> <li>▪ Si es adobe:                             <ul style="list-style-type: none"> <li>• Columna de madera rolliza con base de concreto</li> <li>• Muros de adobe reforzados con caña brava o carrizo</li> <li>• Muros interiores con acabados enlucido de yeso.</li> </ul> </li> </ul>
<b>Ambientes</b>	<ul style="list-style-type: none"> <li>▪ Dos dormitorios, un área social y un área tapón que evita que las corrientes frías del exterior ingresen directamente</li> </ul>
