SUPERVISIÓN DEL PROYECTO “REFORZAMIENTO Y MANTENIMIENTO ESTRUCTURAL QUE PERMITA MINIMIZAR LA VULNERABILIDAD SÍSMICA DEL EDIFICIO CENTRAL Y UNIVERSAL DEL MINISTERIO DE ECONOMÍA Y FINANZAS, DISTRITO DE LIMA, PROVINCIA Y DEPARTAMENTO DE LIMA”

INFORME N°: 01

PERIODO : DEL 16 DE DICIEMBRE AL 31 DE DICIEMBRE DEL 2023

INFORME N°: 03

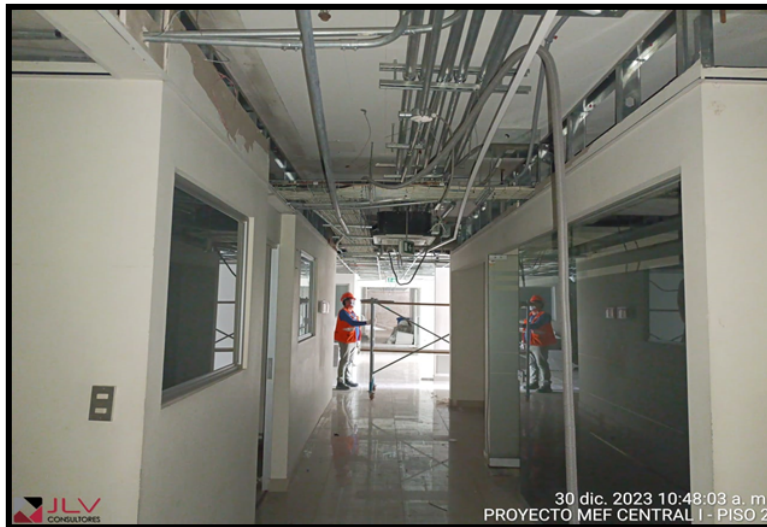
Para el presente periodo se vienen ejecutando las siguientes actividades de obras trabajos preliminares tales como: Desmontaje de puertas de maderas, desmontaje de puertas metálicas/Rejas, desmontaje de ventanas metálicas, demontaje de mamparas, puertas y ventanas de vidrios, desmontaje de falso cielorraso de baldosa acústica, desmontaje de luminarias ,desmontaje de equipos de aire acondicionado, desmonatje de tableros eléctricos, desmontaje de estructura metálica de soporte para equipos de aire acondicionado, demolición de escarificado de columnas de concreto, demolición de drywall, demolición de pisos como se puede apreciar en la siguiente fotografía:

Estado actual de la ejecución de la obra – fotografía al 30 de diciembre del 2023

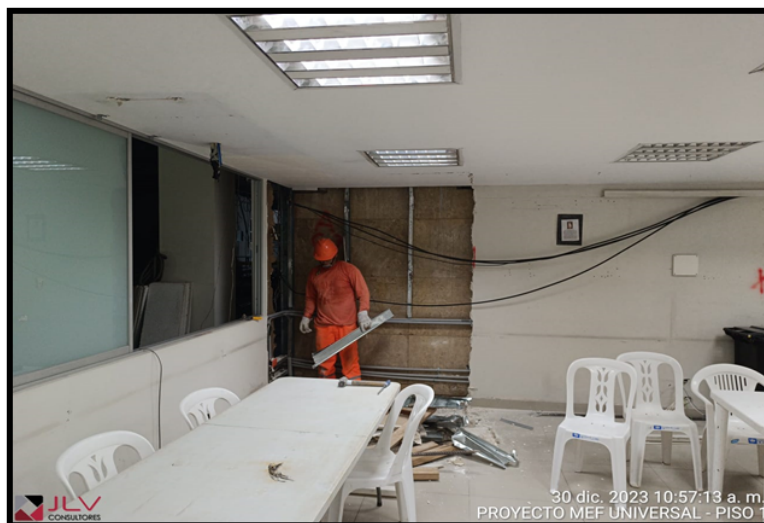
Estado actual de la ejecución de la obra – fotografía al 30 de diciembre del 2023

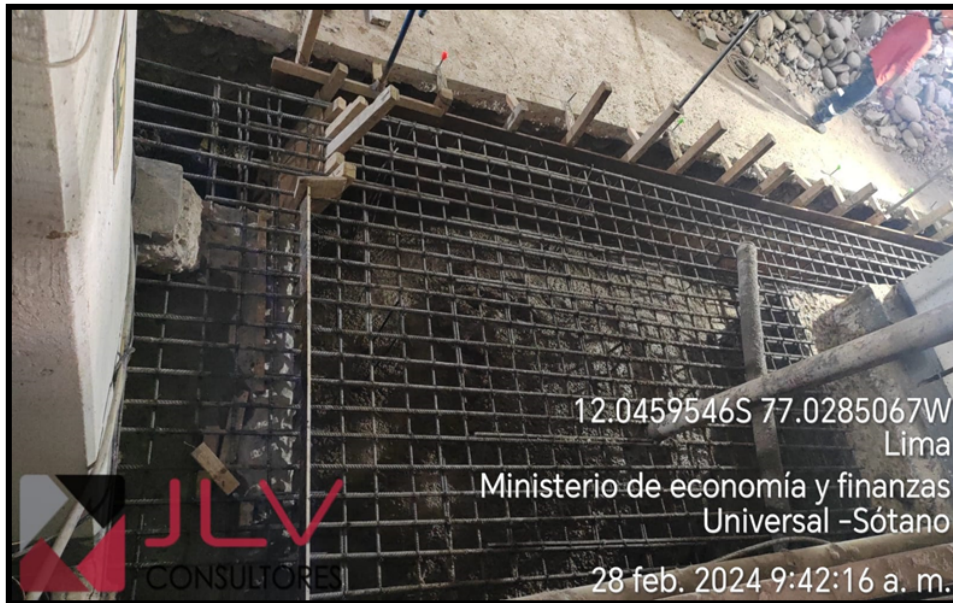
Actualmente se cuenta con actividades de obras preliminares, tales como: Desmontaje de puertas de maderas, desmontaje de mamparas, puertas y ventanas de vidrios, desmontaje de falso cielorraso de baldosa acústica, desmontaje de tabiquería de drywall, desmontaje de luminarias, desmontaje de estructura metálica, desmontaje de barandas de fierro, demolición de escalera de concreto, demolición de muro de ladrillo, escarificado de columnas de concreto, Perforación en concreto para colocación de dowells, Colocación de puente de adherencia, corte de losa de concreto, demolición de pisos, trazo y replanteo inicial , excavación manual para cimentaciones reforzadas, nivelación y compactación de fondo de cimentación , acarreo de material de excavación, eliminación de material de excavaciones, vaciado de concreto simple solado, Calzaduras $f'c=100\text{kg/cm}^2$, Encofrado y desencofrado de calzadura, concreto premezclado en zapata, encofrado y desencofrado de zapata, acero de refuerzo $FY=4200\text{ KG/CM}^2$, Concreto premezclado en columnas, encofrado y desencofrado de columnas, Acero de refuerzo $FY=4200\text{ KG/CM}^2$, apuntalamiento de estructuras, cómo se puede apreciar en la siguiente fotografía:

Estado actual de la ejecución de la obra-fotografía al 28 de febrero del 2024

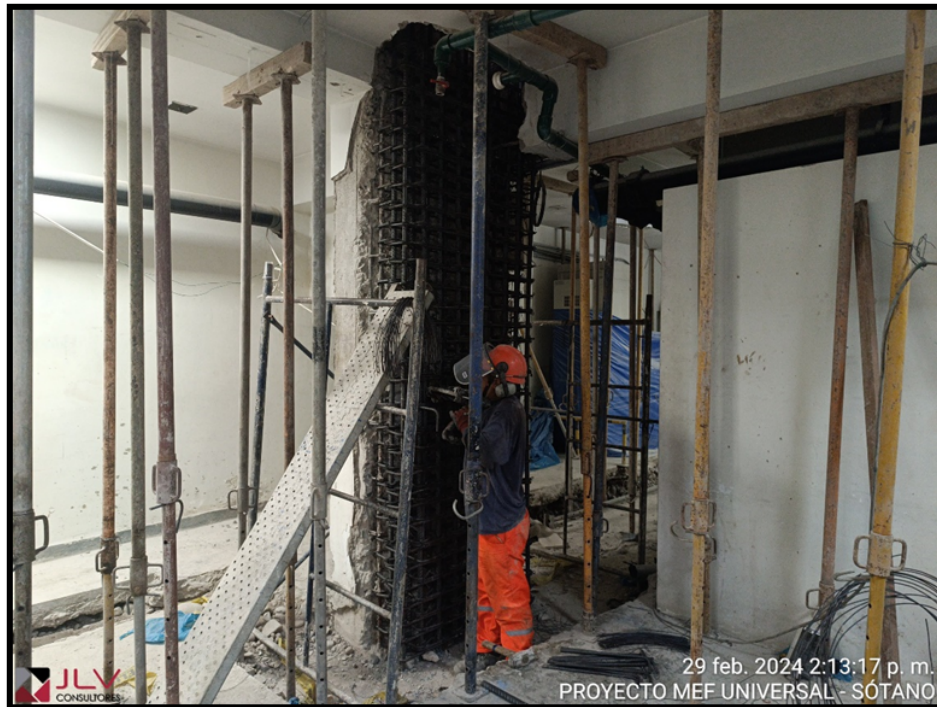
Estado actual de la ejecución de la obra – fotografía al 29 de febrero del 2024

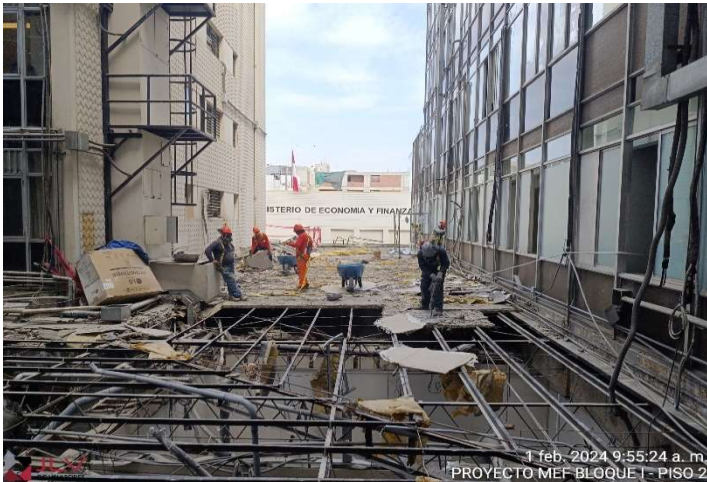
Supervisión evidencia la continuidad del desmontaje y/o retiro de losa de concreto, geo membrana y estructura metálica de techo en L

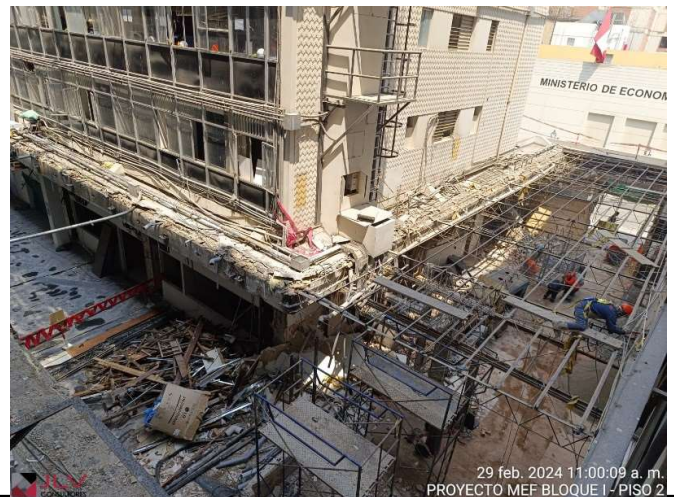
Supervisión corrobora el desmontaje y/o retiro de losa de concreto, geo membrana y estructura metálica de techo en L entre los ejes D.c1- E.c1/1.c2-6c2. a su vez la continuidad de desmontaje.

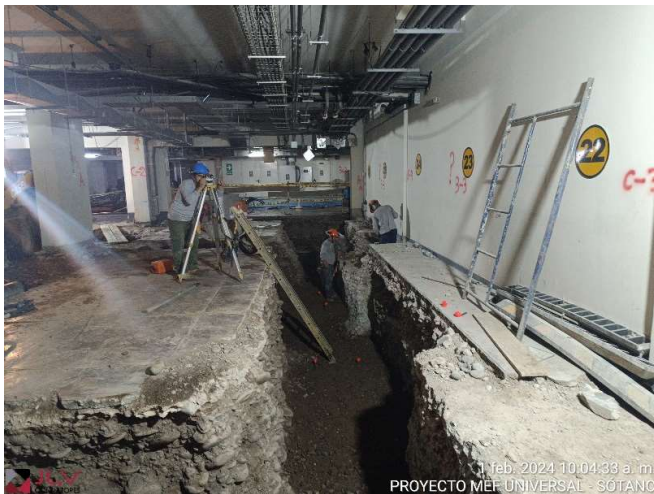
Supervisión inspecciona y verifica el fondo de nivel en solado, previo al vaciado - Sótano Universal.

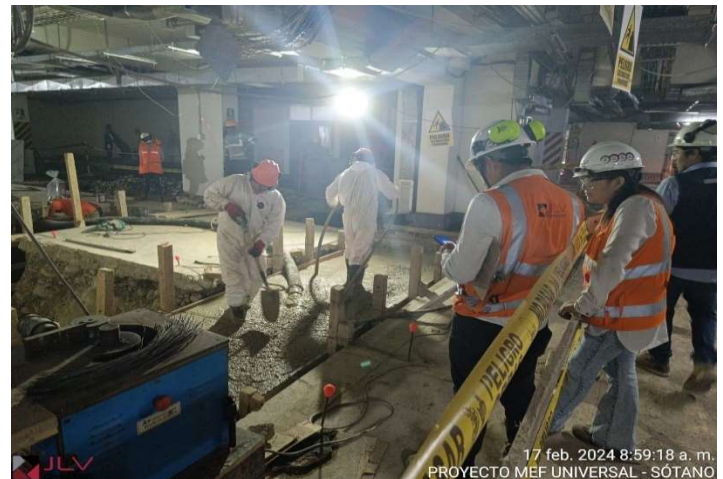
Supervisión verifica la correcta colocación, vibrado y regleado y acabado del concreto durante el vaciado - Sótano Universal.

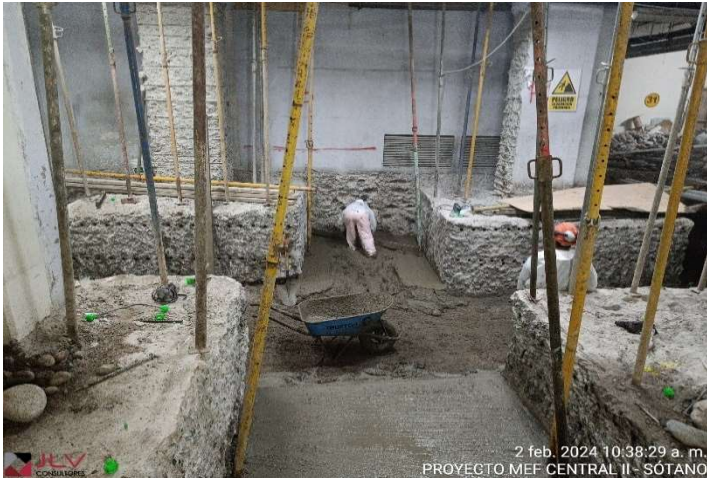
Supervisión evidencia el correcto vaciado, regleado y verificado del nivel de fondo de solado - sótano Central 2.

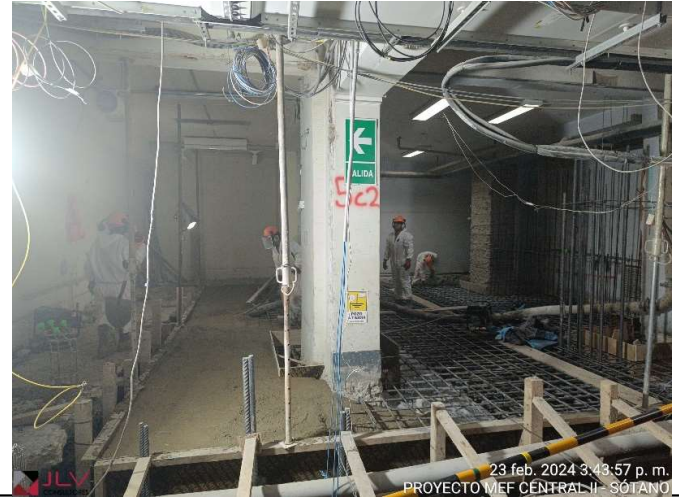
Supervisión verifica la correcta colocación, vibrado y regleado y acabado del concreto durante el vaciado - Sótano Central 2.

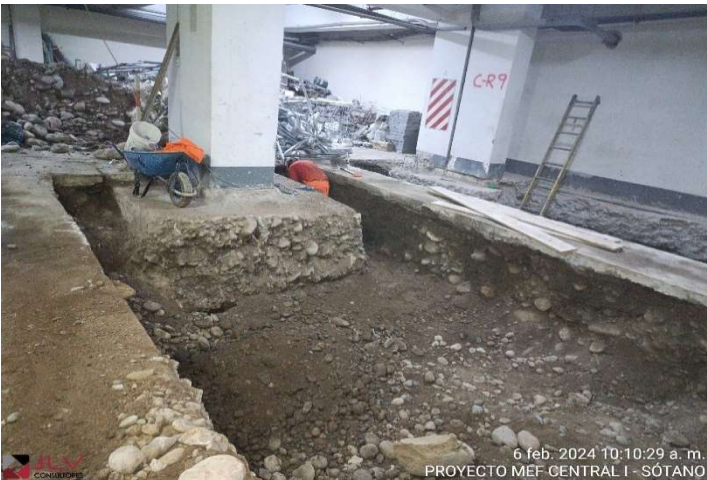
Supervisión evidencia la excavación, perfilamiento de la zanja y eliminación de material propio - Sótano Central 1

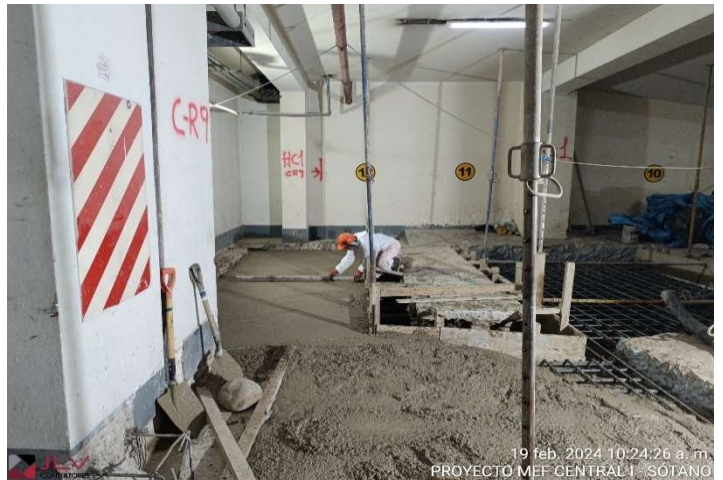
Supervisión verifica la correcta colocación, vibrado y regleado y acabado del concreto durante el vaciado - Sótano Central 1.

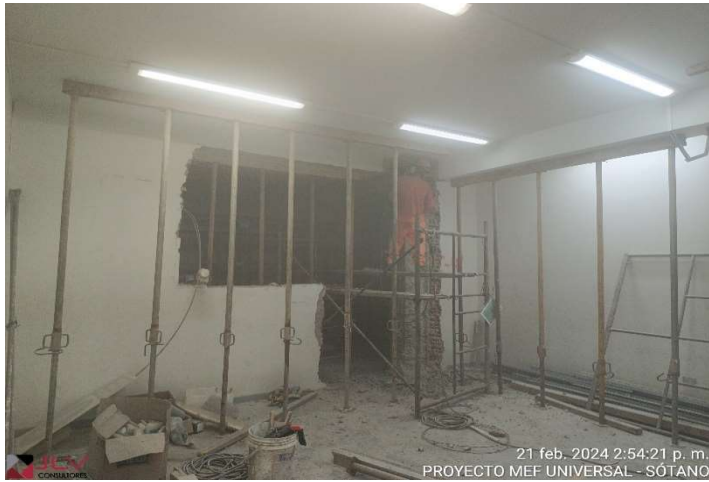
Supervisión verifica la demolición del muro de albañilería, y escarificado de la columna C-4' la cual será intervenida. - Sótano Universal

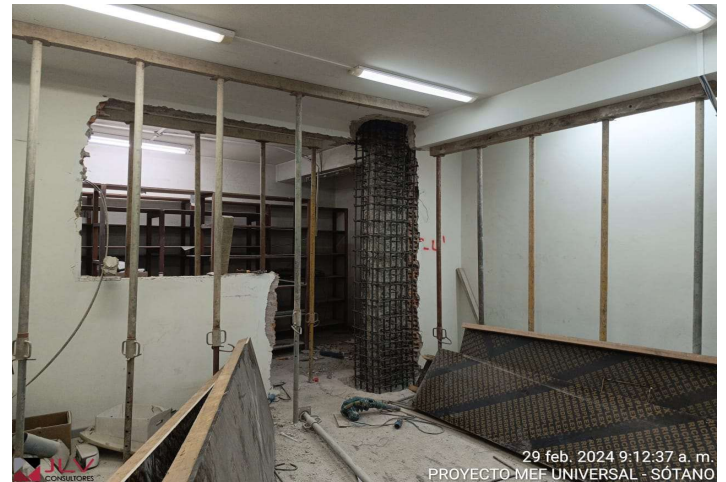
Supervisión revisa el diámetro, cantidad y distribución del nuevo reforzamiento de acero en la columna C-4' - Sótano Universal

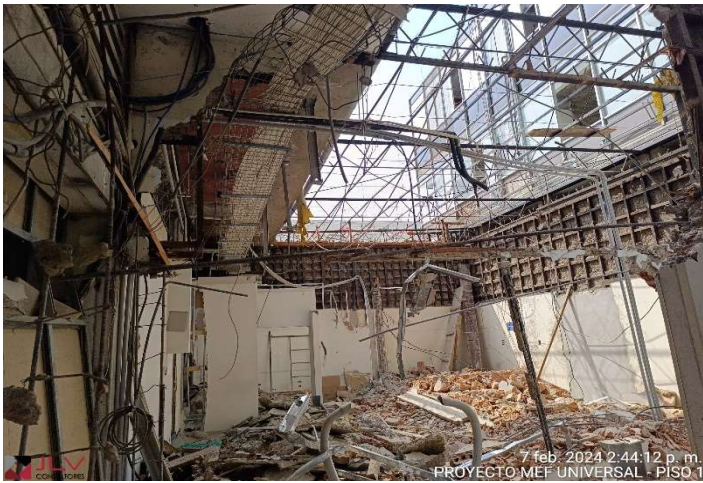
Supervisión evidencia el avance de la partida de demolición en tabiques de drywall, fibrocemento y albañilería - Piso 1 Bloque 1.

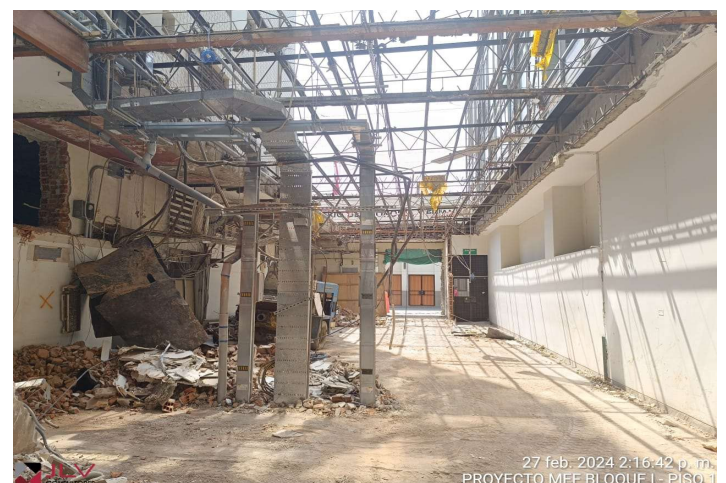
Supervisión verifica la demolición de tabiques de drywall, fibrocemento y albañilería - Piso 1 Bloque 1.

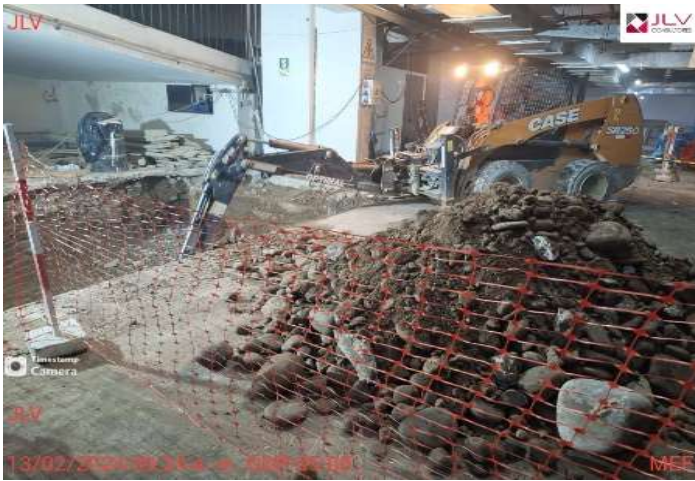
Supervisión verifica los trabajos de minicargador dentro de zona delimitada

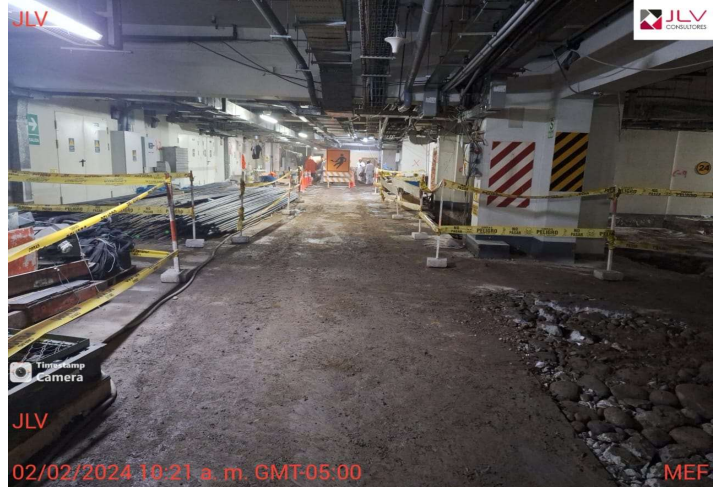
Supervisión verifica que se realice el control de polvo SÓTANO

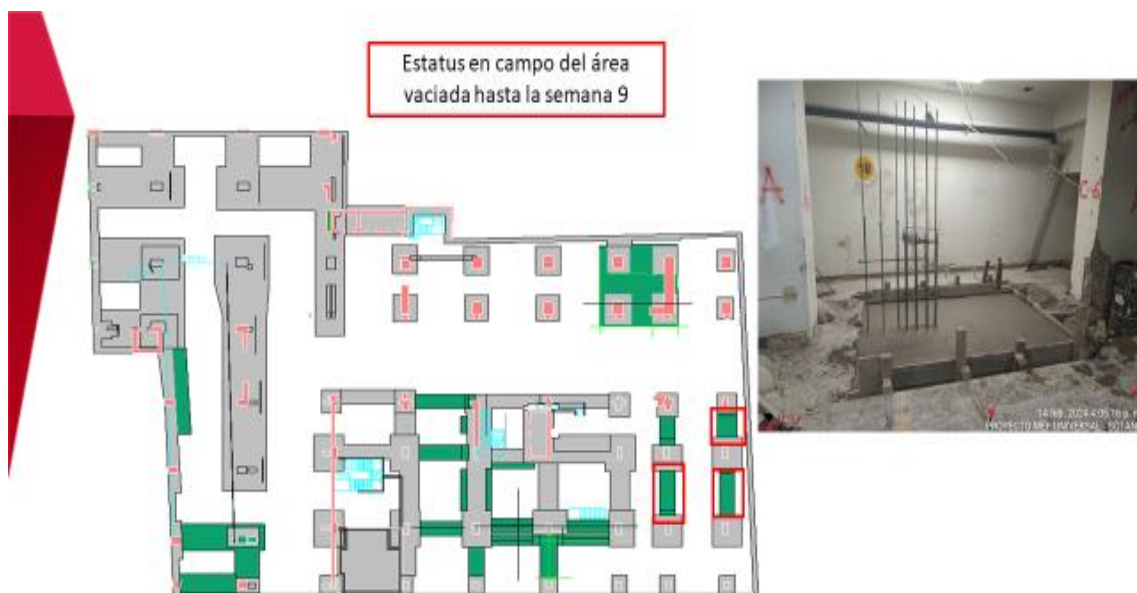
- a) Con fecha 16/12/2023, se dio inicio efectivo a la ejecución de la obra "Reforzamiento y Mantenimiento Estructural que Permite Minimizar la Vulnerabilidad Sísmica del Edificio Central y Universal del Ministerio de Economía y Finanzas, distrito de Lima, provincia y departamento de Lima"- CUI N° 2424326
- b) La SUPERVISIÓN realiza la revisión y correcto metrado de acuerdo al modelo RVT recibido por la contratista Consorcio Junin, correspondientes a las medidas encontradas en campo. Asimismo, respecto a la semana N°9 de obra con fecha 14/02/2024 se realizó el vaciado de concreto de 21m³.

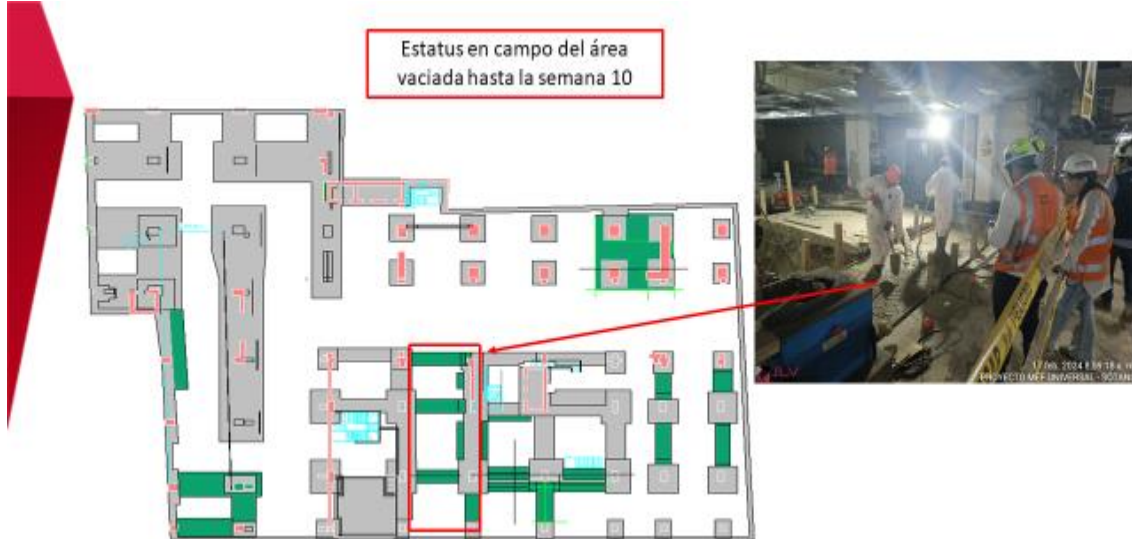
- c) La SUPERVISIÓN realiza la revisión y correcto metrado de acuerdo al modelo RVT recibido por la contratista Consorcio Junin, correspondientes a las medidas encontradas en campo. Asimismo, respecto a la semana N°10 de obra con fecha 17/02/2024, se realizó el vaciado de concreto de 28m³.

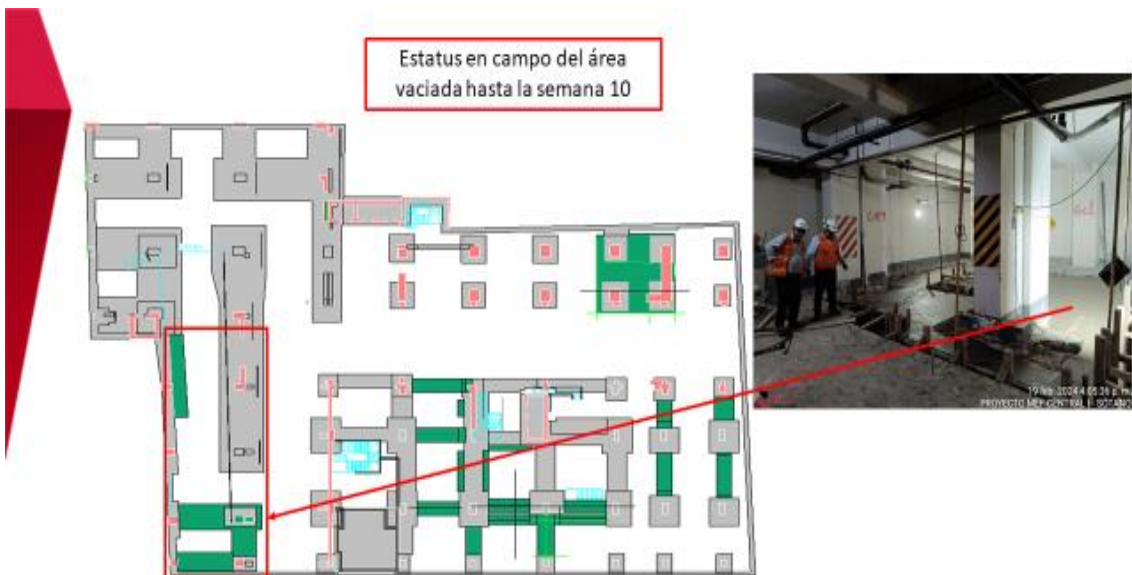
- d) La SUPERVISIÓN realiza la revisión y correcto metrado de acuerdo al modelo RVT recibido por la contratista Consorcio Junin, correspondientes a las medidas encontradas en campo. Asimismo, respecto a la semana N°10 de obra con fecha 19/02/2024, se realizó el vaciado de concreto de 51m³.

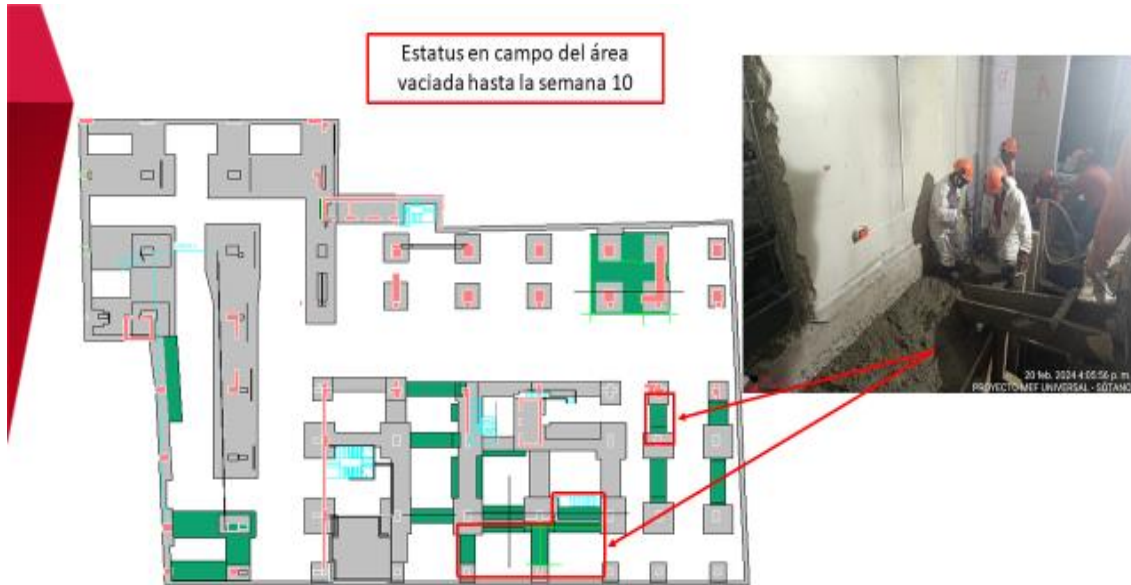
- e) La SUPERVISIÓN realiza la revisión y correcto metrado de acuerdo al modelo RVT recibido por la contratista Consorcio Junin, correspondientes a las medidas encontradas en campo. Asimismo, respecto a la semana N°10 de obra con fecha 20/02/2024, se realizó el vaciado de concreto de 22 m³.

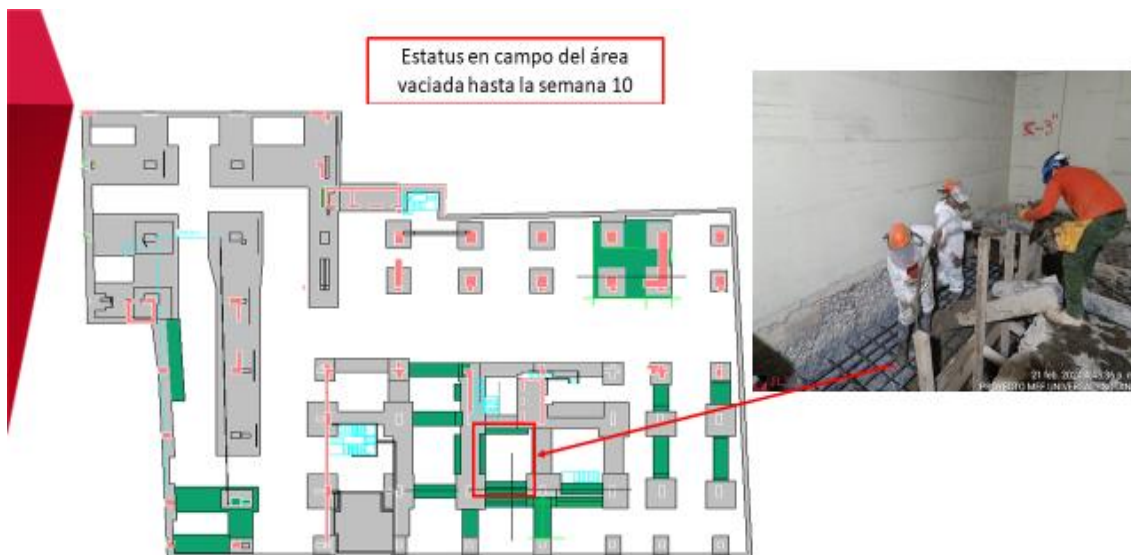
- f) La SUPERVISIÓN realiza la revisión y correcto metrado de acuerdo al modelo RVT recibido por la contratista Consorcio Junin, correspondientes a las medidas encontradas en campo. Asimismo, respecto a la semana N°10 de obra con fecha 21/02/2024, se realizó el vaciado de concreto de 7.5 m³.

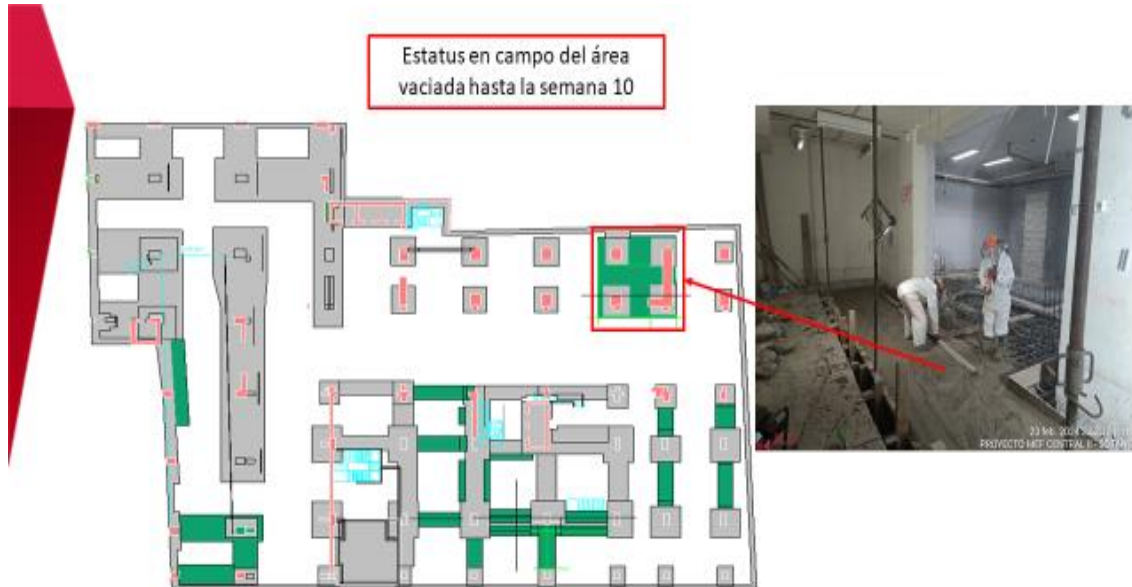
- g) La SUPERVISIÓN realiza la revisión y correcto metrado de acuerdo al modelo RVT recibido por la contratista Consorcio Junin, correspondientes a las medidas encontradas en campo. Asimismo, respecto a la semana N°10 de obra con fecha 23/02/2024, se realizó el vaciado de concreto de 50 m³.

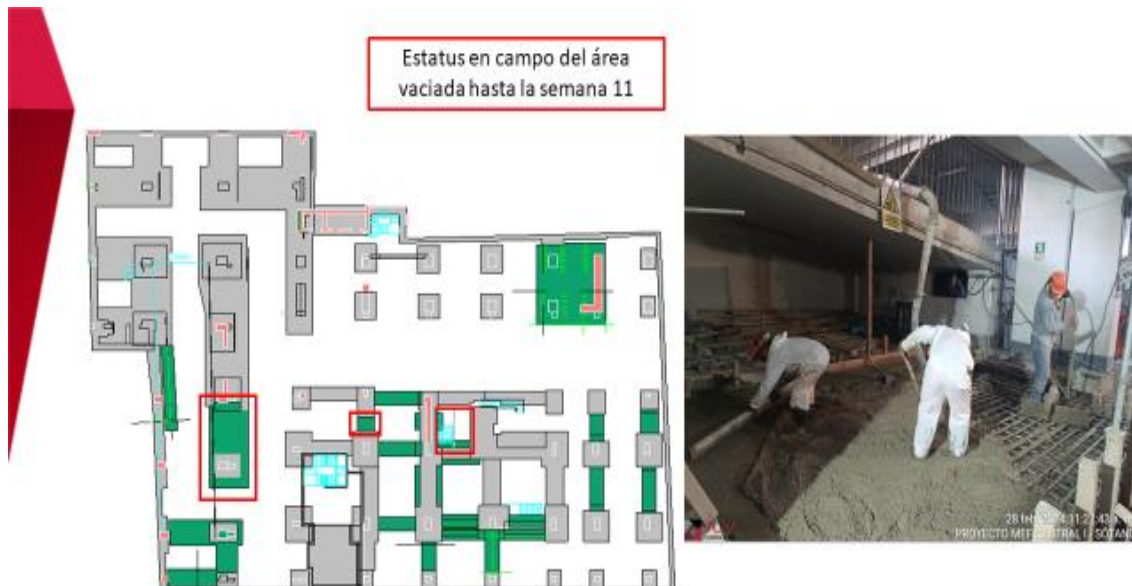
- h) La SUPERVISIÓN realiza la revisión y correcto metrado de acuerdo al modelo RVT recibido por la contratista Consorcio Junin, correspondientes a las medidas encontradas en campo. Asimismo, respecto a la semana N°11 de obra con fecha 28/02/2024, se realizó el vaciado de concreto de 42 m³.
